UNIVERSITAT POLITÈCNICA DE CATALUNYA

TRABAJO DE FIN DE GRADO

PRÁCTICUM EN LA EMPRESA MON VERTICAL SL

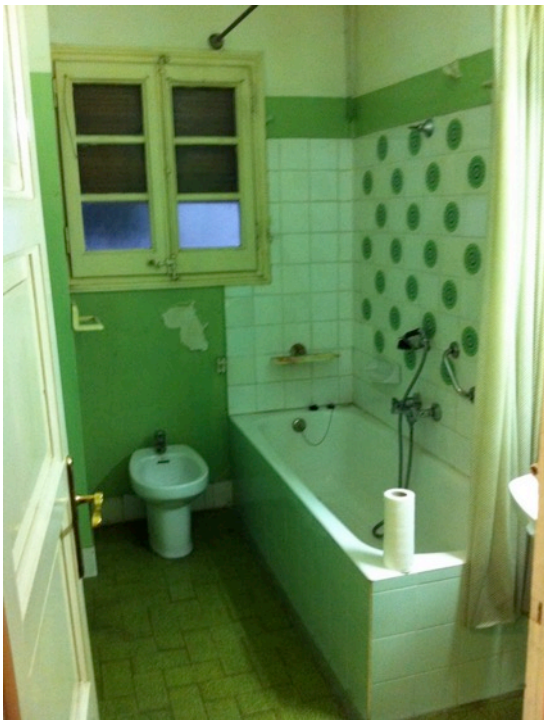
Figura 3.1: Estado inicial del baño.

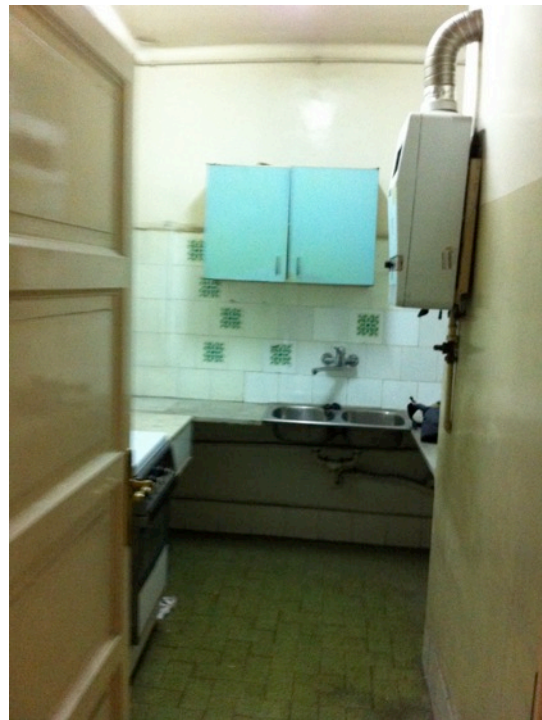
Figura 3.2: Estado inicial de la cocina.

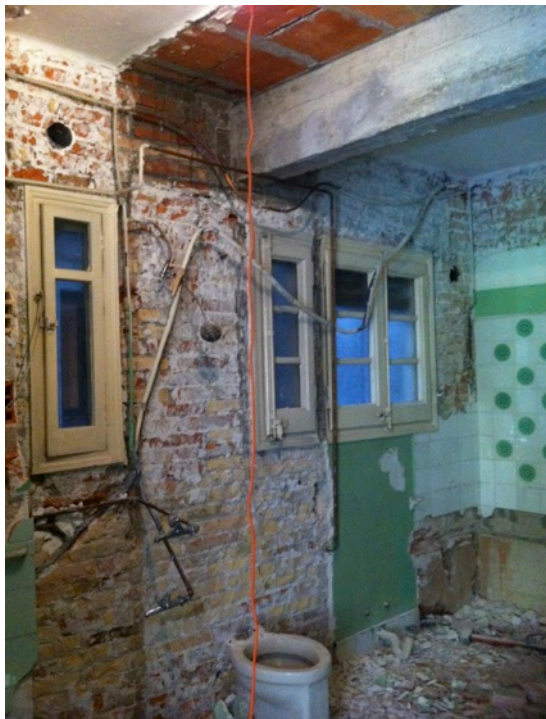
Figura 3.3: Demolición de alicatados.

- 3.3.1. Demoliciones: se tiraron los tabiques que delimitaban la cocina, el lavadero y los baños, además de demoler el armario de obra de la cocina. Se retiraron las diferentes puertas y se repicaron los alicatados y revestimientos de cocina y baños (Fig. 3.3, 3.4). También se retiraron los falsos techos y las moquetas. Estos trabajos de derribo se llevaron a cabo de forma manual, y realizando el menor ruido posible para evitar molestias a los vecinos.

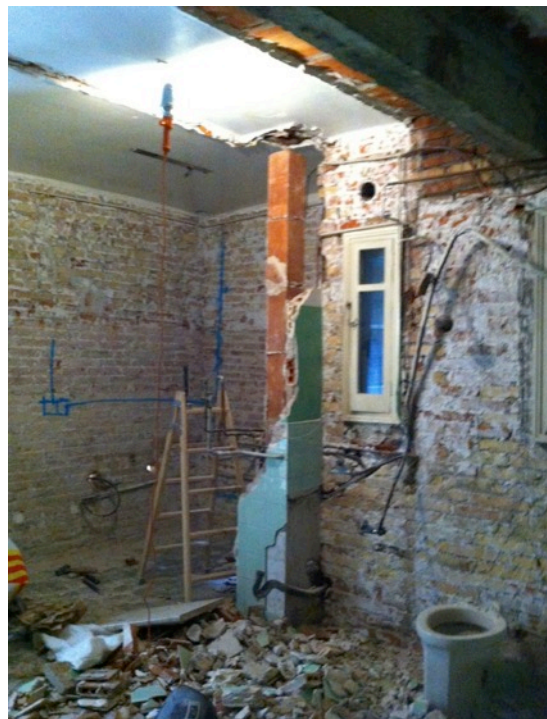
Figura 3.4: Demolición de cocina.

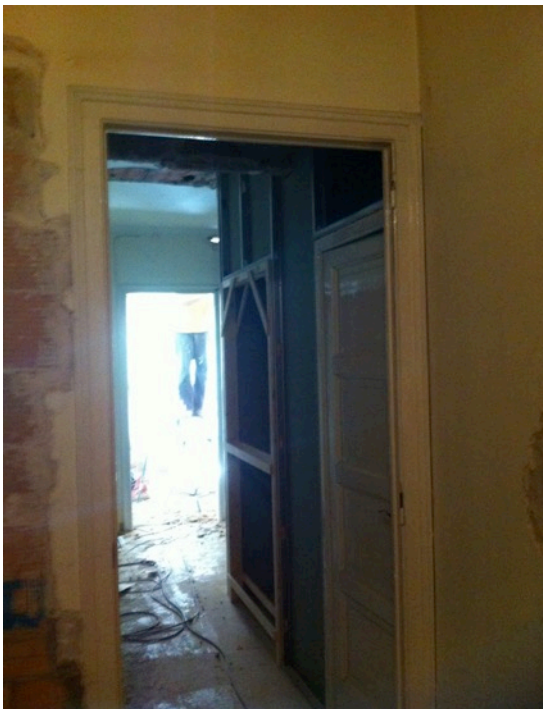
Figura 3.5: Tabiquería de cartón-yeso.

- 3.3.2. Tabiquería: se procedió a realizar la nueva tabiquería con placas de cartón-yeso hidrófugo puesto que se trataba de cuartos húmedos con una placa por cada cara (inicialmente se preveían dos placas por cara pero se cambió al ajustar el presupuesto). En el tabique de cocina se insertaba entre los montantes el sistema de apertura de la nueva puerta corredera de 90 cm de paso que se escondía en la pared.

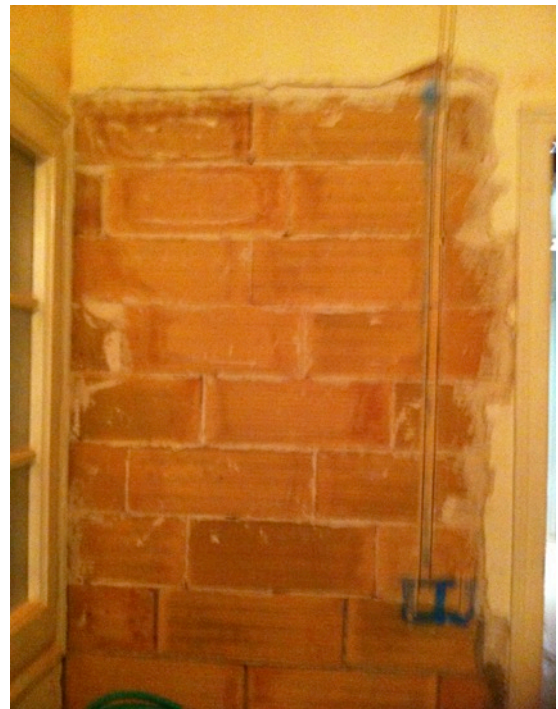
Figura 3.6: Tabique de supermahón.

Además de estos trabajos de tabiquería, también se debía hacer un tabique de supermahón en la zona del lavadero (Fig. 3.6).

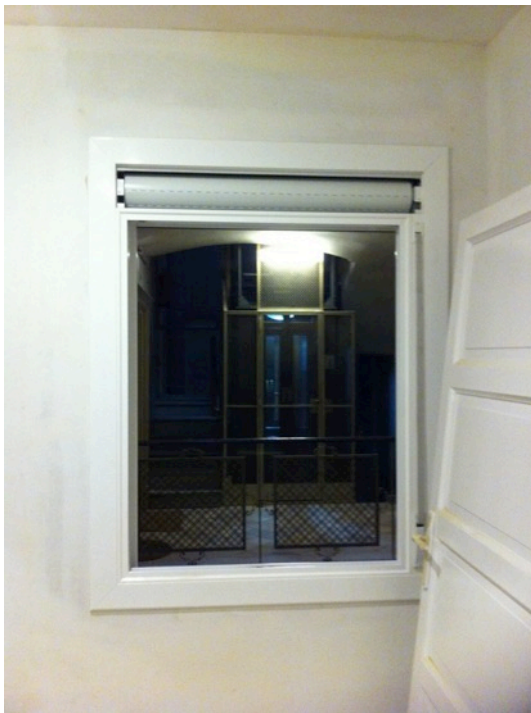
Figura 3.8: Ventana sin hojas.

3.3.3. Carpintería: se sustituyeron las ventanas de madera de baños, cocina y dos dormitorios por unas nuevas de aluminio lacado en blanco con climalit (Fig. 3.8 y 3.9) que además incluían las cajas de persiana, en el comedor y el dormitorio principal se colocaron ventanas de aluminio por la cara exterior y se conservaron tras un repintado las carpinterías antiguas de madera en la cara interior (Fig. 3.10).

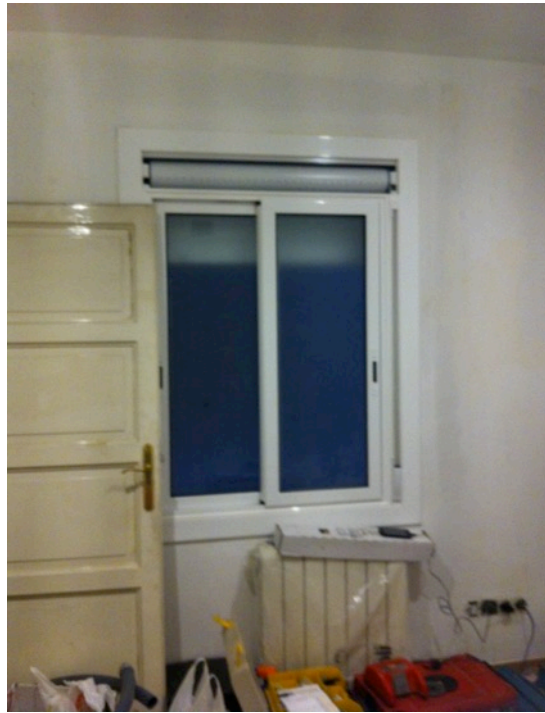
Figura 3.9: Ventana con hojas.

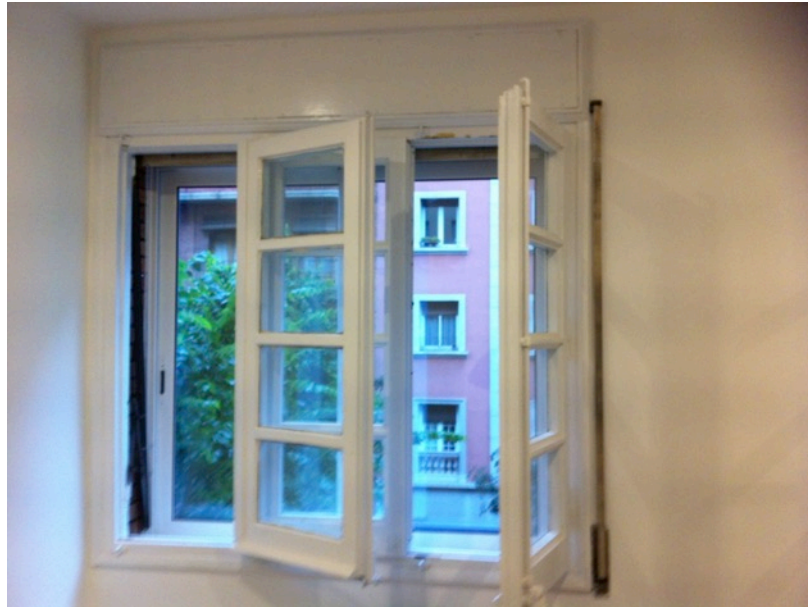
Figura 3.10: Ventanas dobles del salón-comedor.

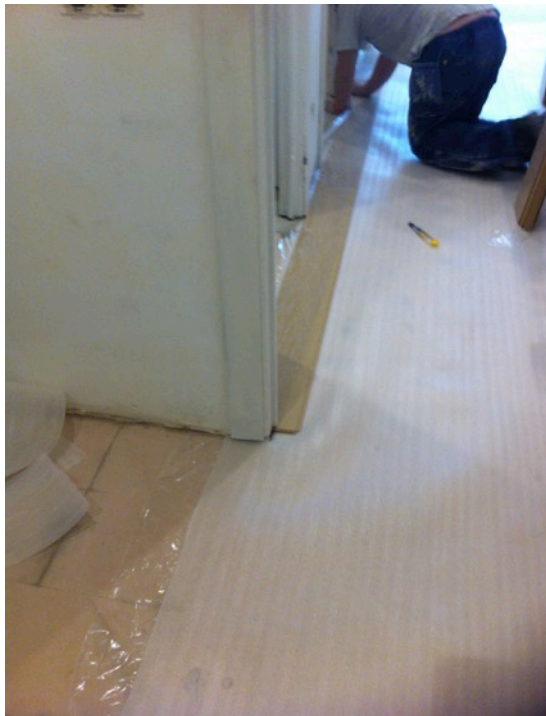
Figura 3.24: Colocación de parquet.

3.3.6.5. Pavimentos: se colocó parquet flotante de color gris en todas las estancias con una alta resistencia a acciones mecánicas. En los cuartos húmedos se colocó parquet vinílico de color similar al resto para resistir la humedad. Los zócalos se realizaron con “L” de aluminio o madera de pequeñas dimensiones y las juntas se dejaron disimuladas.

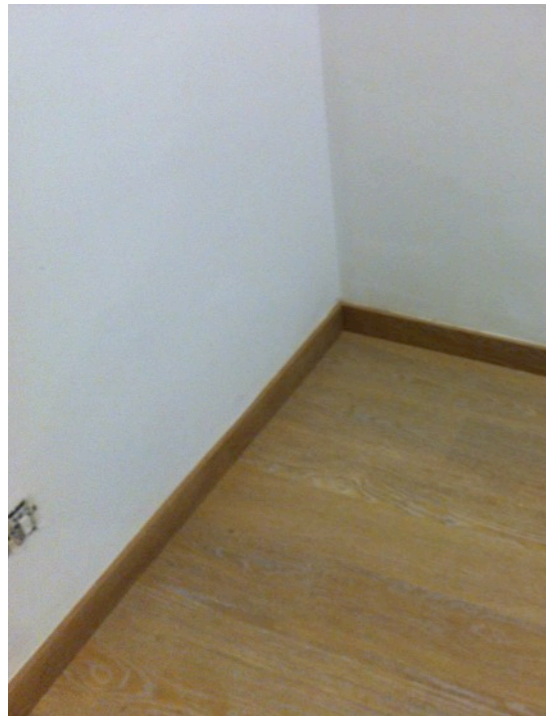
Figura 3.25: Parquet con zócalo.

- **Análisis cualitativo:** viendo la Fig. 3.30, sólo un 7% de las partidas tuvieron defectos. Esto se debe a que al colocar el parquet, los operarios no dejaron que se realizase un correcto secado de la silicona que fijaba los zócalos y como se quitaron muy rápido los soportes provisionales, a los pocos días se despegaron todos los tramos largos de zócalo. También se tuvo que hacer un repaso de pintura de puertas y ventanas porque no se rascó correctamente la pintura anterior y no se colocó cinta de pintor en los bordes de los vidrios, ocasionando esto que quedasen tiznados por lo que los clientes exigieron que

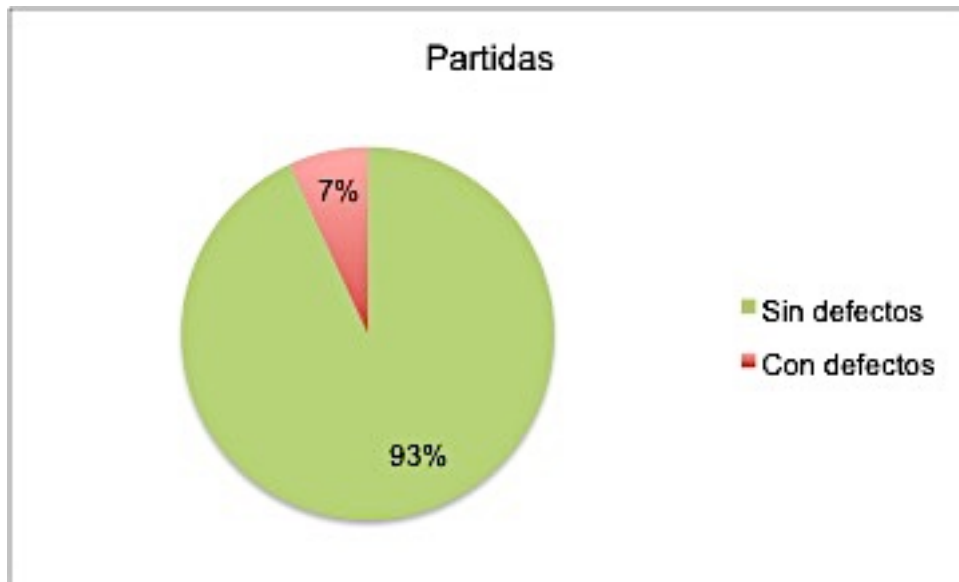
se repintase todo de nuevo. En conjunto, el resultado no fue de poca calidad, pero los estándares de calidad de la empresa no se cumplieron como se preveía (aunque los defectos fuesen debidos a empresas subcontratadas).

Figura 3.29: Gráfica de análisis cualitativo.

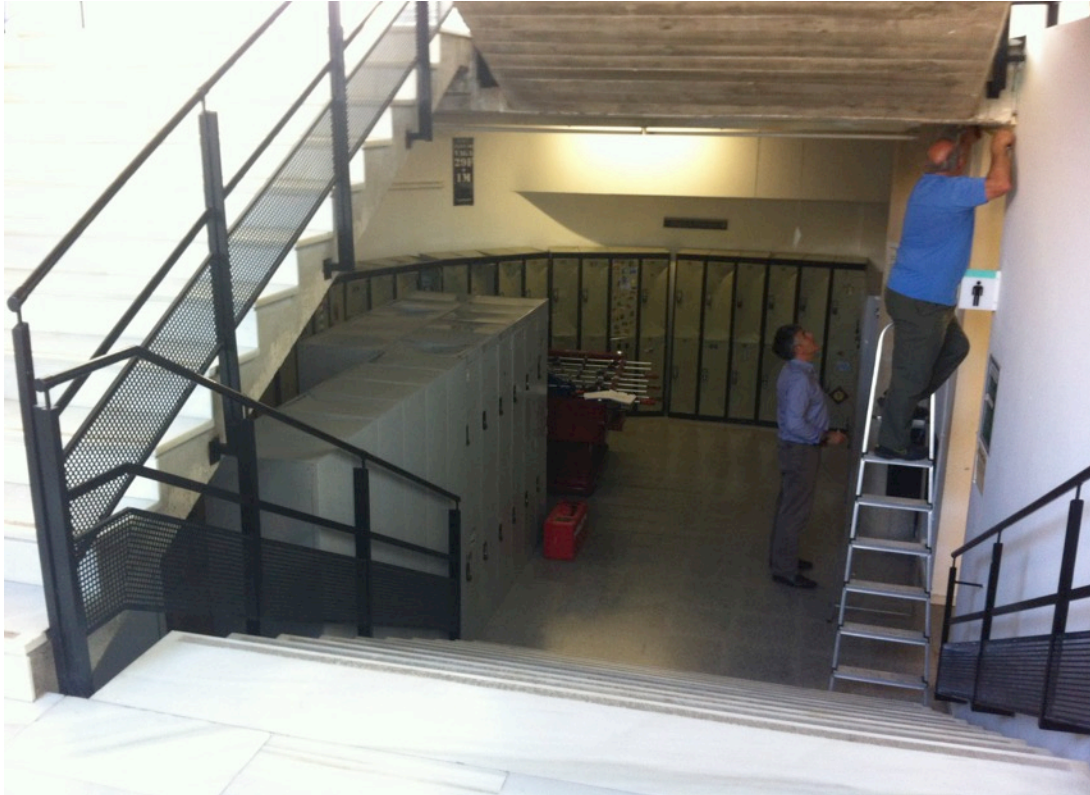
Figura 4.6: Toma de mediciones por los técnicos.

4.5.1. Toma de mediciones: la empresa de estructura metálica tomó mediciones muy precisas de toda la escalera dos veces (Fig. 4.6), reduciendo así el margen de error puesto que la mayoría de perfiles deben encargarse a fábrica con unas medidas definitivas para que los ensayos de laboratorio sean válidos y no siempre las medidas que se dan en el proyecto son correctas, sino que suele tratarse de aproximaciones. Para realizar estas mediciones, se utilizaron niveles láser rotatorios, plomadas láser, cinta métrica y niveles de burbuja.

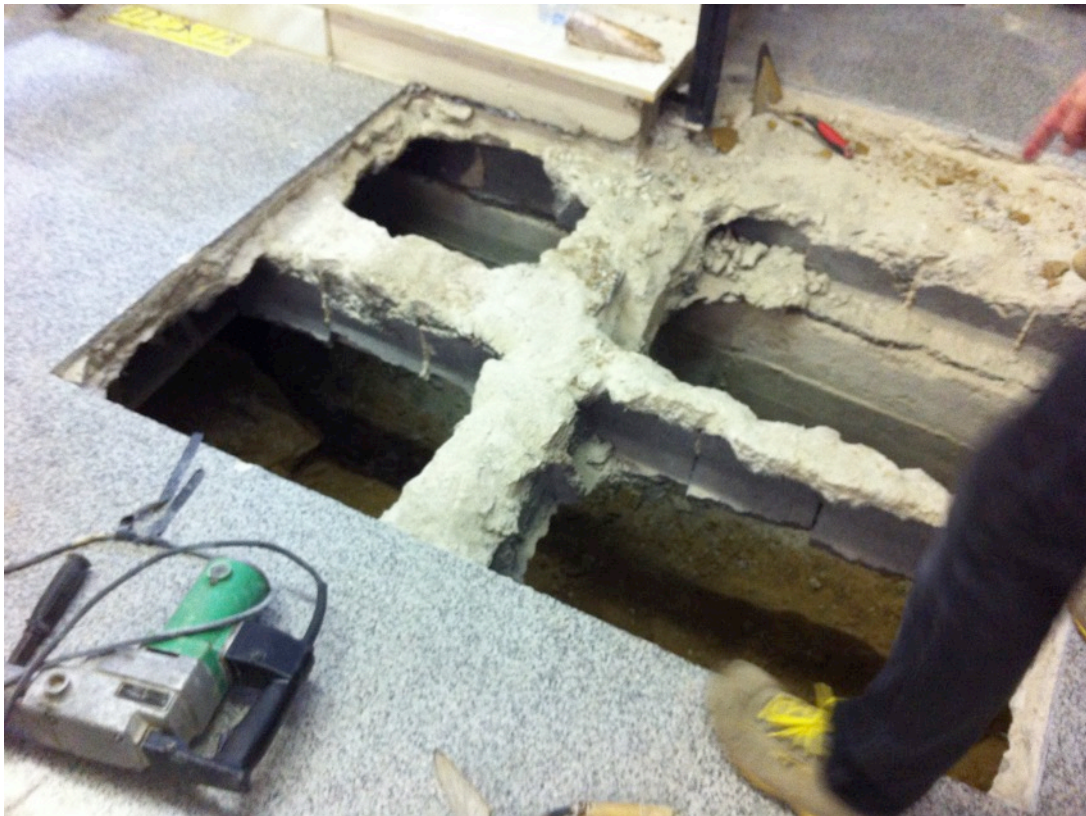
4.5.3. Realización de zapata para cimentación: para el apoyo central de la viga que se colocó en la zona de aparición de la grieta, era necesario un pilar central de perfil 120x120x10mm y este requería de una zapata nueva, por lo que se levantó el pavimento de la zona a intervenir y se repicó lo que para sorpresa de los técnicos era un forjado sanitario (Fig. 4.7). Al ver que había forjado sanitario, la realización de la zapata se tuvo que modificar, picando con cuidado de no dañar ningún nervio e introduciendo los armados doblados para luego desplegarlos y montarlos en el sitio. Después se procedió al hormigonado de la zapata, dejando cuatro anclajes para la placa del pilar.

Figura 4.7: Hueco para realizar la zapata.

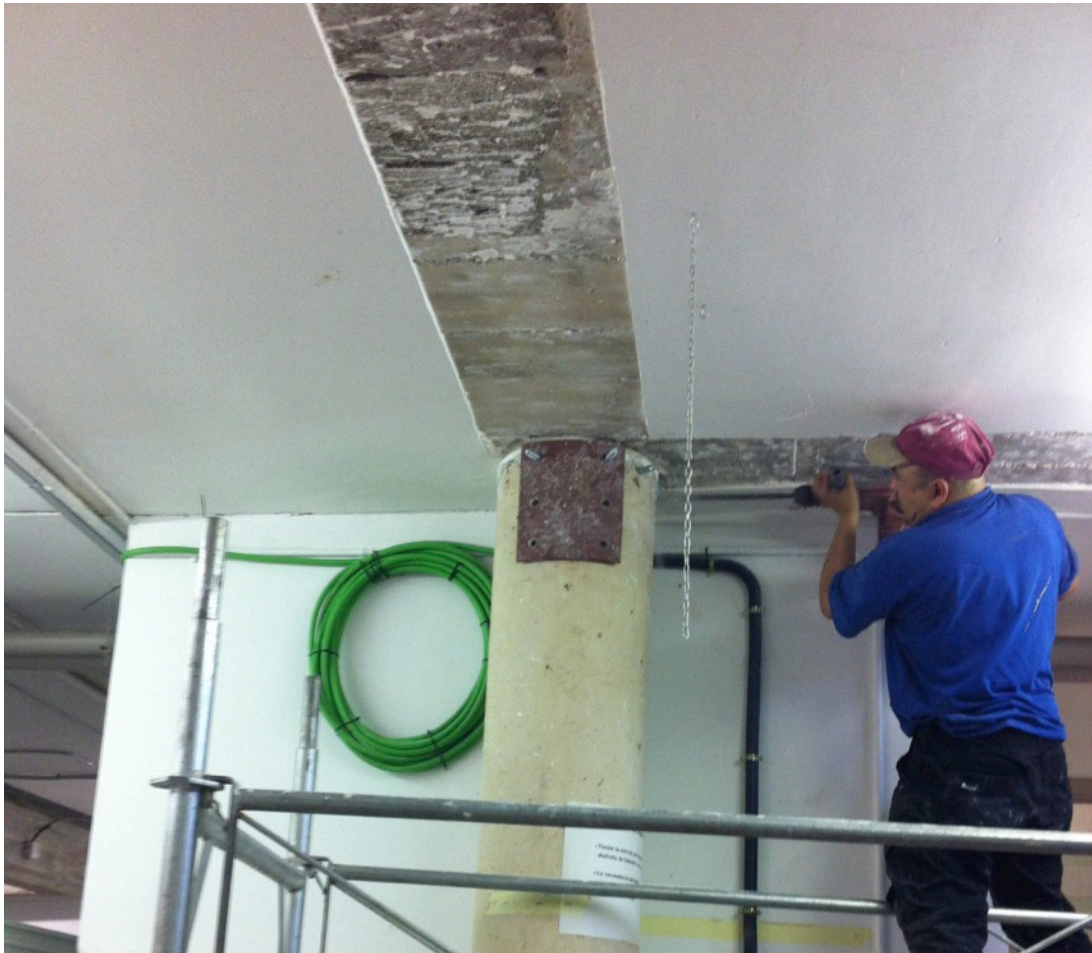
4.5.4. Colocación de placas de anclaje de viga: la introducción de las placas de anclaje de las vigas en los pilares (Fig. 4.8) tenía dificultad añadida al no poder saber donde pasaba cada varilla de armado. Por ello, a pesar de estar marcada

la colocación de la placa, se tuvieron que hacer ajustes sobre la marcha al ir topándose la broca con algún armado. En este proceso era importante no dañar ninguna de las varillas del pilar e introducir los pernos de anclaje con inclinación para aumentar el agarre de los mismos al pilar, de forma que la unión fuese sólida y efectiva.

Figura 4.8: Colocación de la placa de anclaje en el pilar.

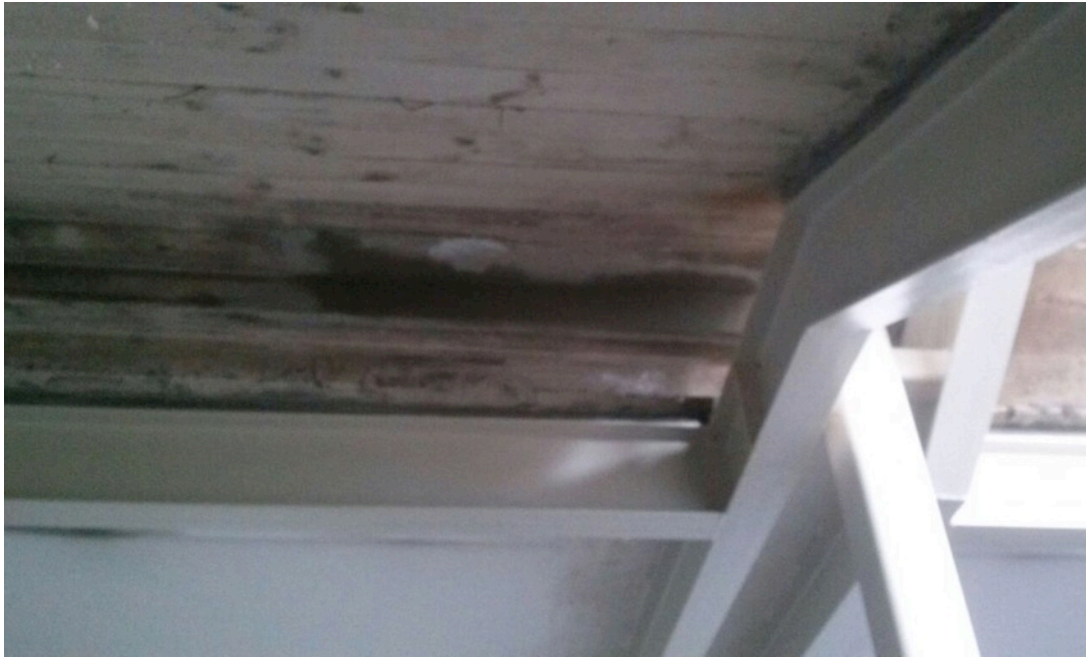
4.5.5. Montaje de vigas y pilar: una vez dispuestos todos los elementos para anclar la perfilera a la estructura existente, se procedió al montaje del conjunto Fig. 4.9). Este proceso no seguía ningún criterio aparente más que la propia facilidad de montaje. Para avanzar en el proceso, se utilizaron dos soldadores con sus correspondientes carnets de soldadura para las diferentes necesidades y en caso de detectar el técnico alguna soldadura mal realizada, se volvía a realizar tras retirar la anterior. Una de las vigas tenía difícil colocación y se tuvo que cortar y montar in situ, pero se efectuó la unión en la zona de menos carga para evitar posibles defectos.

Figura 4.9: Unión entre vigas mediante soldadura.

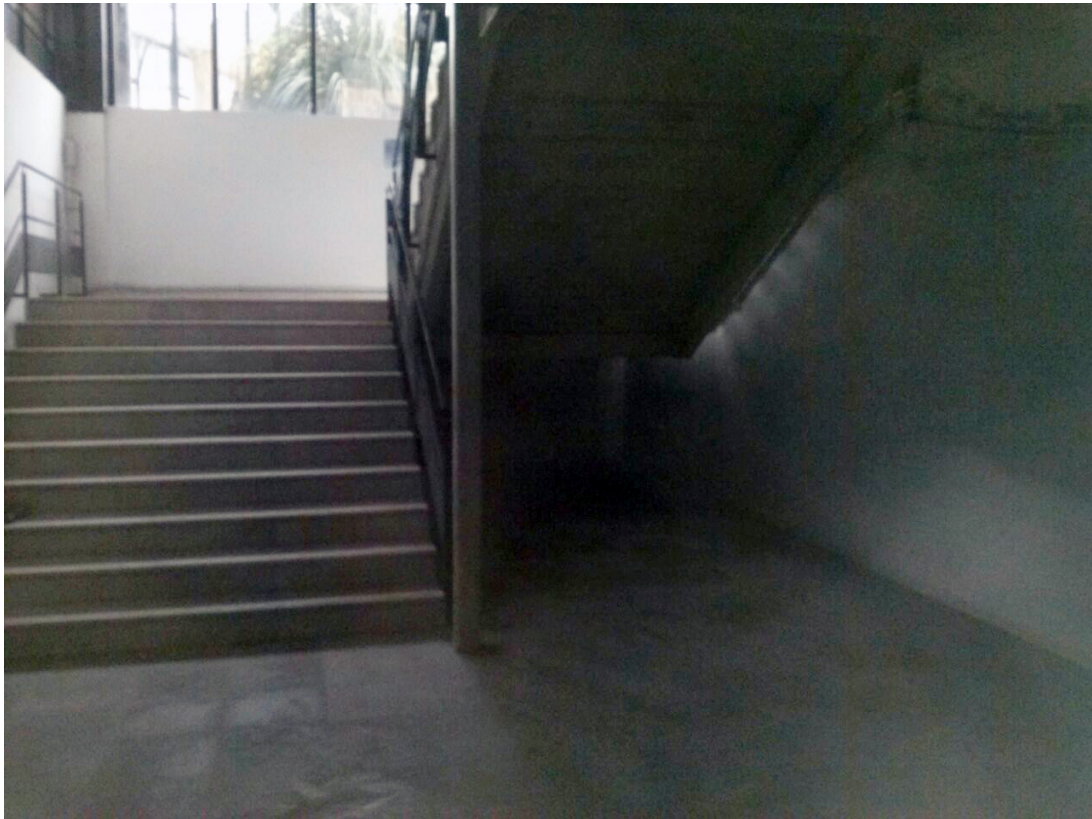
- 4.5.9. Pintado de la estructura: para pintar la estructura, primero se procedió al limpiado de toda la perfilería y después se aplicaron varias capas de imprimación, que protege el metal de riesgos de oxidación. Después se aplicó la pintura para estructura metálica en color gris, similar al resto de colores predominantes. También se pintaron las paredes manchadas durante la obra en todo el entorno de la escalera en color blanco.

Figura 4.10: Escalera acabada.

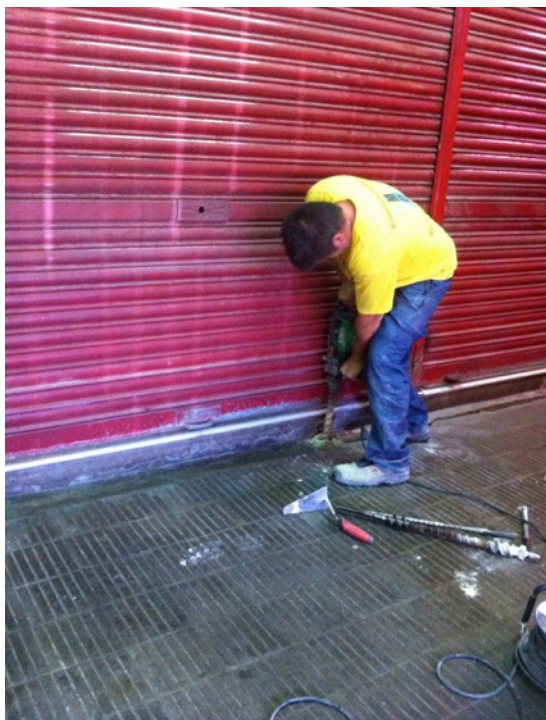
- 5.3.1. Perforaciones y conexiones: en esta fase se procedió a realizar todas las perforaciones (Fig. 5.1) necesarias para conducir los desagües de las paradas al sótano, para ello se necesitó un solo operario para perforar y dos instaladores. Debido a que estos trabajos se realizaban en días en que el Mercado estaba abierto, los instaladores debían ir conectando los desagües conforme se iban haciendo las perforaciones y, en caso de que no diese tiempo, se tapaban con cemento rápido para poder continuar al día siguiente. Las mayores dificultades en esta fase eran los retrasos causados al encontrarse con zonas dónde no se podía perforar debido a la existencia de nervios,

instalaciones u otros elementos. También implicaba una constante comunicación entre paletas e instaladores. En algunos casos no quedaba espacio para empalmar los desagües o había demasiados desagües para un correcto empalme y en estos casos era necesario sacar los codos de pvc por fuera o poner cazoletas, perjudicando la estética.

Figura 5.1: Realización de perforaciones.

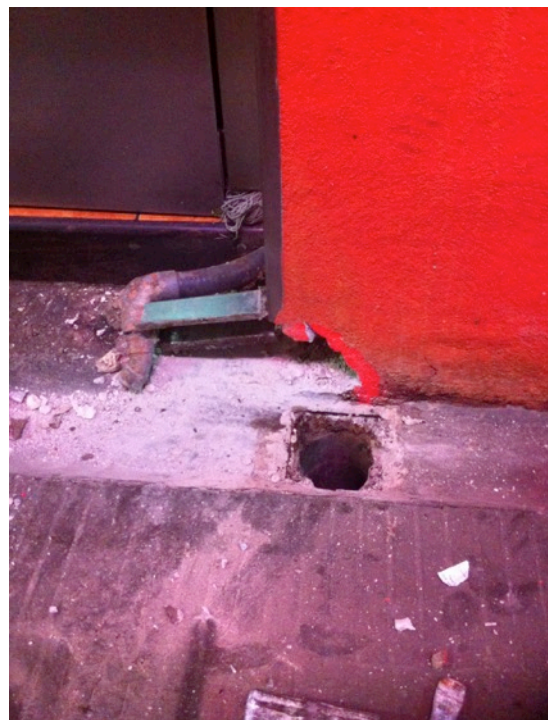
Figura 5.2: Perforación en esquina.

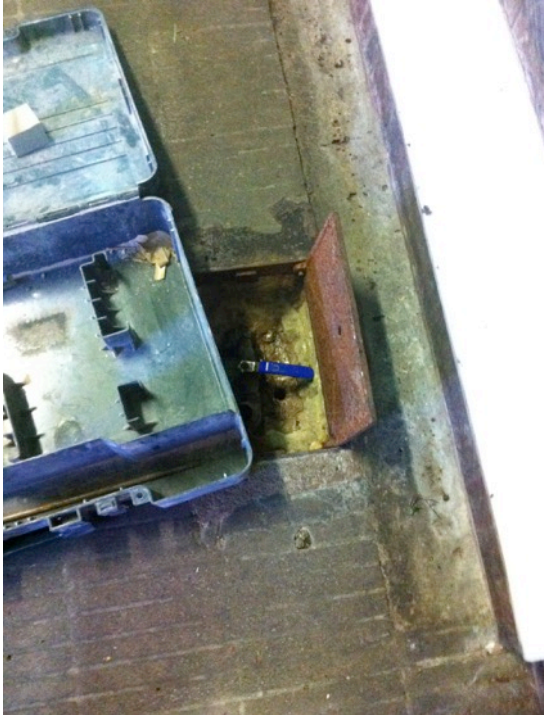
5.3.2. Llaves de paso: para facilitar el riego para la limpieza del mercado, el proyecto incluía la colocación de tres llaves de paso en pared con conexión de agua fría y con limitación de acceso (llave especial). Para realizar estas conexiones, se usaron tuberías de cobre y se perforó en las esquinas de las escaleras de acceso (Fig. 5.4), dado que las llaves iban junto a estas puertas, con cuidado de no dañar el zuncho perimetral que al acceder por primera vez se descubrió que pasaba justo por donde había que perforar. Una vez realizadas las nuevas conexiones, se anularon las llaves de riego anteriores para evitar confusiones (Fig. 5.3).

Figura 5.3: Llave de paso anulada.

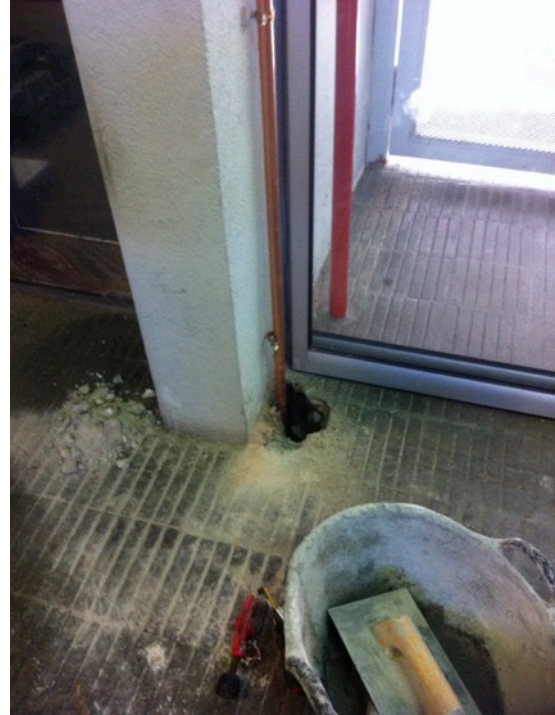
Figura 5.4: Nueva conexión.

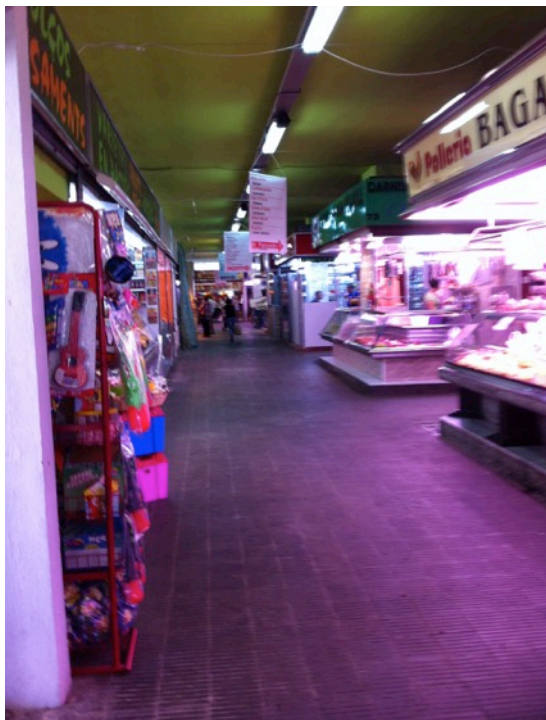
Uno de los principales requerimientos de esta obra era la estética del nuevo pavimento. El antiguo estaba muy deteriorado y era poco agradable a la vista puesto que se veía sucio y mal conservado. Para conseguir que el nuevo pavimento sea acorde a la nueva actitud del mercado, era necesario colocar desagües directos al sótano, de forma que no se vean los vertidos en el límite de las paradas (donde el pavimento antiguo tenía canales y sumideros) y así el pavimento nuevo podría atracar directamente a la parada.

Figura 5.5: Pavimento a demoler.

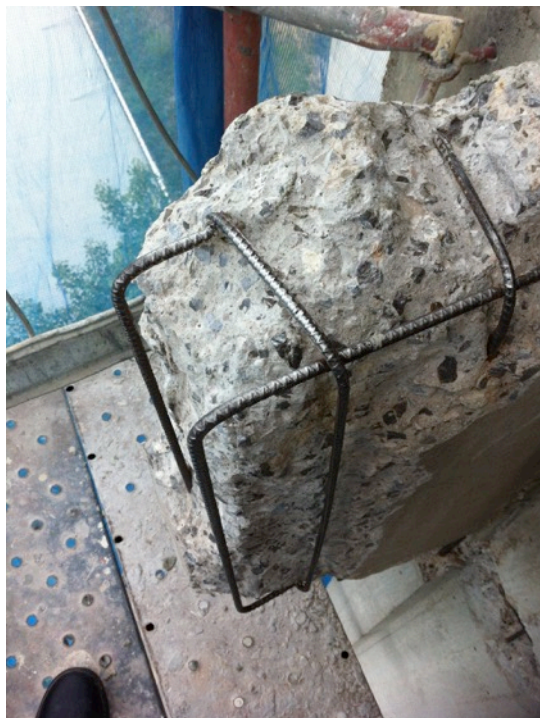
6.3.4. Raspado y cepillado de armaduras: consistía en raspar el óxido (Fig. 6.3) de las armaduras con un cepillo de púas de metal manual y otro eléctrico, de forma que estas quedasen totalmente libres de la capa deteriorada tras varios cepillados (Fig. 6.4), aumentando significativamente la adherencia del producto a aplicar posteriormente. Se debía realizar de arriba abajo, empezando por la coronación de fachada, debido a que de esta forma el polvillo va depositándose en las plantas inferiores.

Figura 6.4: Primer cepillado.

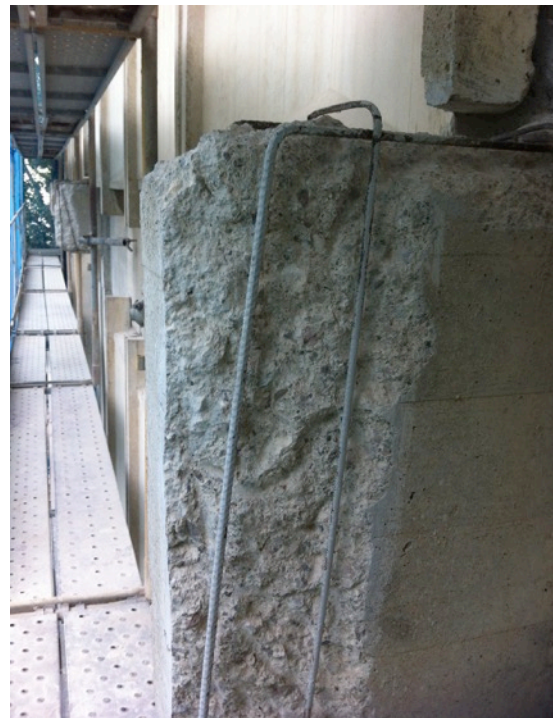
Figura 6.6: Antiguo pasivado.

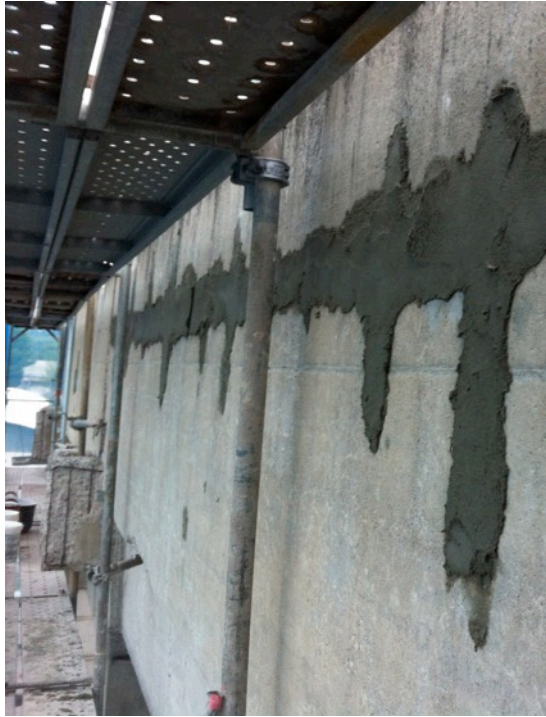
Figura 6.7: Aplicación mortero reparador.

6.3.7. Aplicación mortero reparador: una vez secado el producto y dentro de la misma jornada laboral, se procedía a aplicar el mortero reparador (Fig. 6.7) empezando por las plantas superiores y descendiendo. Este mortero reparador era el MasterEmaco S488 que se suministraba en sacos y se amasaba en la misma obra. Se debía aplicar en capas de mínimo 1 cm y máximo 4 cm por lo que en zonas que requiriesen mayor grueso se daban varias capas. Para un correcto curado, debía dejarse reposar un mínimo de 24 horas aunque en casos desfavorables (días con viento, sol, sequedad excesiva, etc.) se debería prolongar hasta 7 días, lo que no fue el caso. En casos en que se había repicado mucho debido a defectos de construcción (no se cumplían recubrimientos mínimos, los cercos estaban mal colocados, etc.), cosa muy frecuente en las cabezas de viga sobresalientes, se debía reconstruir toda la

zona, por lo que era necesario encofrar con maderas el canto a recuperar y se rellenaba posteriormente con mortero de retracción compensada Masterflow 765. La última capa de mortero se daba siempre con uno de grano más fino llamado Masteremaco N 205 FC para garantizar un acabado más visual y liso.

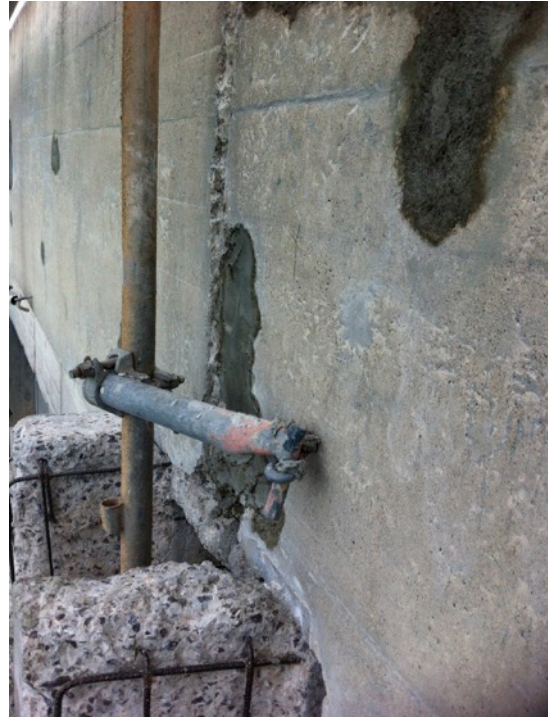
Figura 6.8: Zona de acceso difícil.

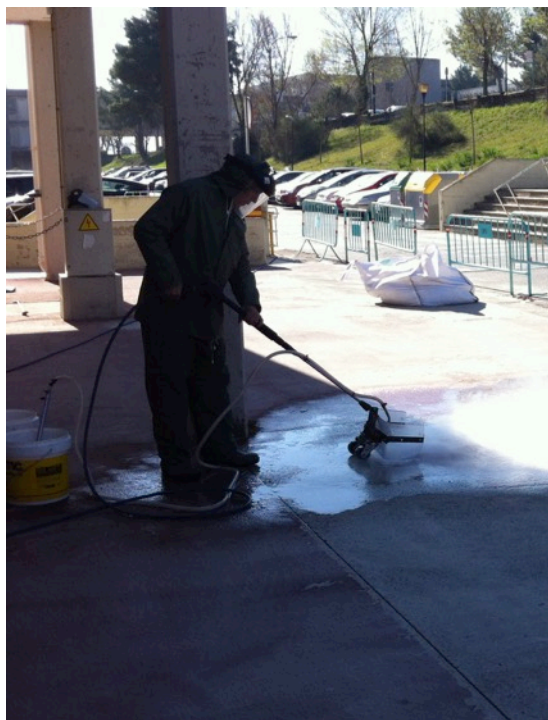
Figura 8.1: Limpieza con chorro de sílice.

En este caso se procedió a la retirada de un pavimento de material Slurry (pintura adherente de color rojizo) mediante chorro de sílice combinado con agua a presión (Fig. 8.1). Mientras un operario se encargaba de estos trabajos, otro operario se ocupaba de reparar con mortero de reparación las zonas del pavimento dañadas o fisuradas. En este trabajo adquiriría especial importancia el aislar correctamente la zona de trabajo puesto que los trabajos se debían realizar con el edificio abierto y en la zona de las puertas de acceso. Por ello se valló el perímetro y se colocaron lonas alrededor de este, dejando toda la zona acordonada.

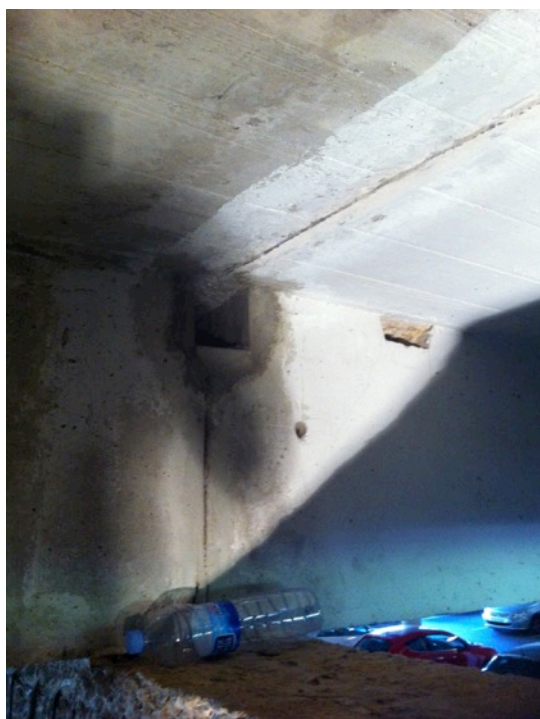
Figura 8.10: Huevo para paso de canal.

Debido a que en su día se realizó una mala impermeabilización de la Plaza Cívica, con el tiempo se han ido produciendo filtraciones que han deteriorado los armados de las vigas bajo la misma. Debido a que el coste de solucionar la mala impermeabilización implicaba un coste muy elevado, se decidió hacer una reparación parcial, repicando las vigas fisuradas, arreglando los armados deteriorados, pasivando las varillas y colocando a modo de evacuación de estas filtraciones de agua unas canales colgadas del techo que redirijan el agua a diversos bajantes distribuidos por el Parking. En este caso los trabajos se produjeron con retraso de la planificación debido a que, al repicar una de las vigas, esta estaba más deteriorada de lo que inicialmente se creía (Fig. 8.9) y por ello fue necesario alargar la duración para que se pudiesen colocar unos nuevos cercos y debido a esto también se tuvo que ampliar el presupuesto de esta intervención.

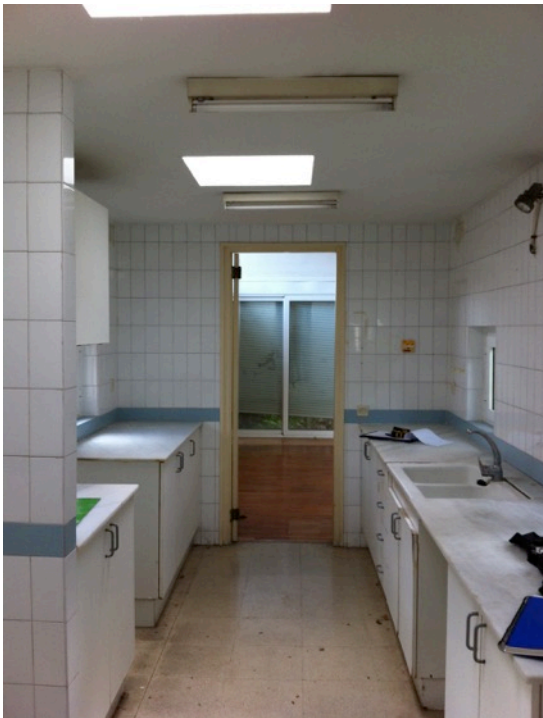
viviendas que se encontraba en un estado avanzado de deterioro. Para esta intervención, elaboramos un presupuesto que implicaba la renovación de la instalación eléctrica que estaba obsoleta, el pintado interior y exterior de paredes y carpinterías, la sustitución de los pavimentos, nuevos alicatados para los dos baños, una cocina completamente nueva (Fig. 8.11), nuevas carpinterías y persianas y una nueva impermeabilización de cubierta trabajos que serían todos realizados por empresas subcontratadas excepto aquellos de palettería que los realizaría la propia empresa con su personal. Aunque estos eran los trabajos que querían que se realizasen en su encargo, el coste del presupuesto resultó ser demasiado elevado, por lo que los técnicos de la UAB optaron por posponer las reparaciones para cuando la universidad pudiese realizarlas.

Figura 8.11: Cocina.

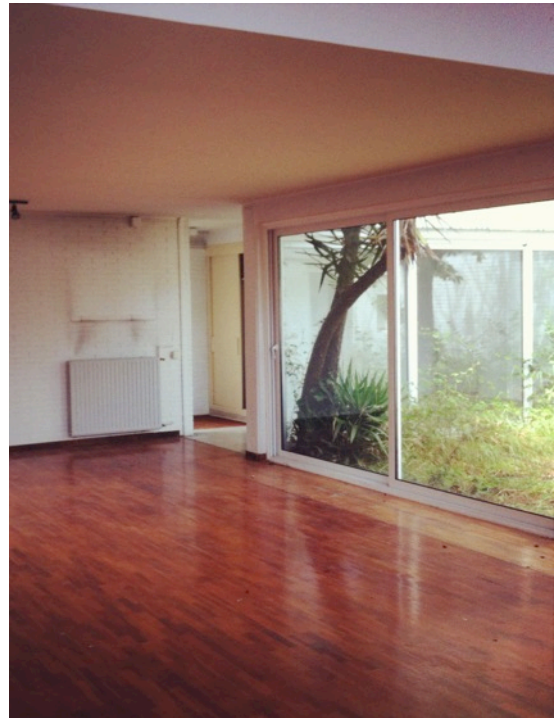
Figura 8.12: Salón-comedor.

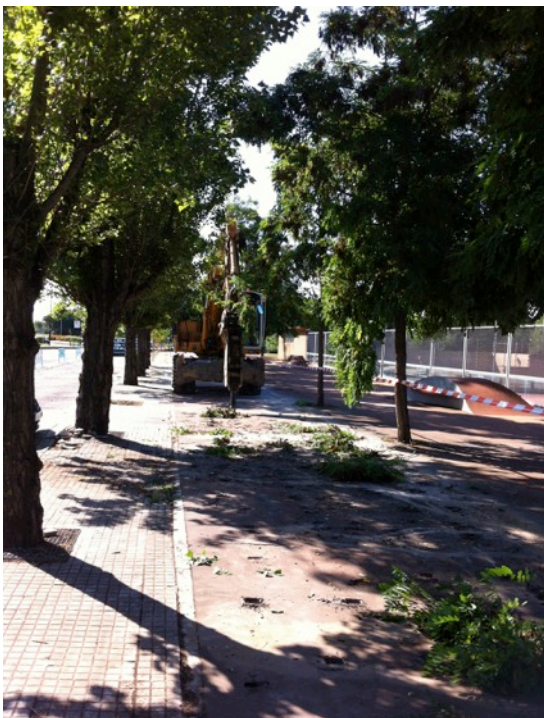
Esta obra implicaba la sustitución del antiguo pavimento deteriorado y agrietado, a lo largo de un tramo de 60 metros. Para ello se usaba una grúa con martillo hidráulico (Fig. 8.13) que picaba la capa de hormigón para posteriormente poner gravas y una nueva capa de hormigón de 10 cm aprox. Esta capa se pintó posteriormente con pintura de carril bici en tono rojo. Además, también se debía proceder a la sustitución de la acera adjunta y de los árboles del tramo intervenido, para los que se crearon unas jardineras de arena de fácil mantenimiento.

Figura 8.13: Demolición del carril.

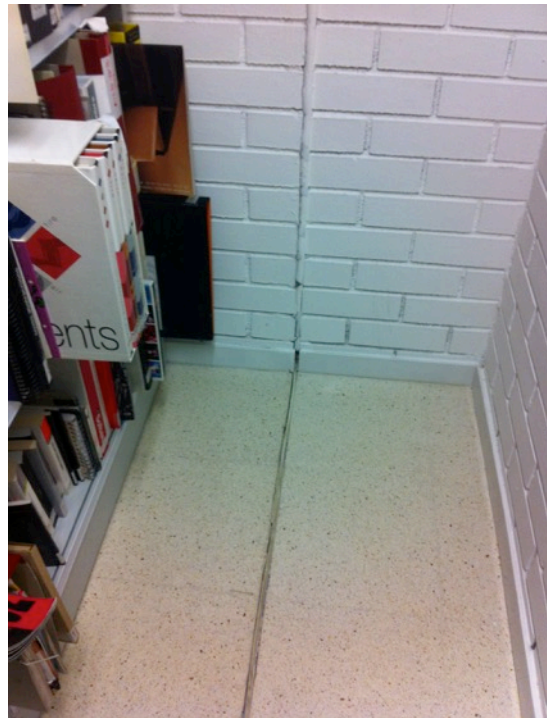
En este caso nos llamaron para presupuestar la reparación de las salas porque a causa de una mala solución de las juntas de dilatación (Fig. 8.17 y 8.18), estas se habían abierto. Además, se tenía que reparar el revestimiento ignífugo de los techos puesto que en algunos casos se había desprendido el encofrado.

Figura 8.18: Junta de dilatación en suelo.
